PLAN ESPECIAL PARA LA PROTECCIÓN Y CONSERVACIÓN DE LA RÍA DEL UROLA

1ª FASE: FORO

C.- Oikia

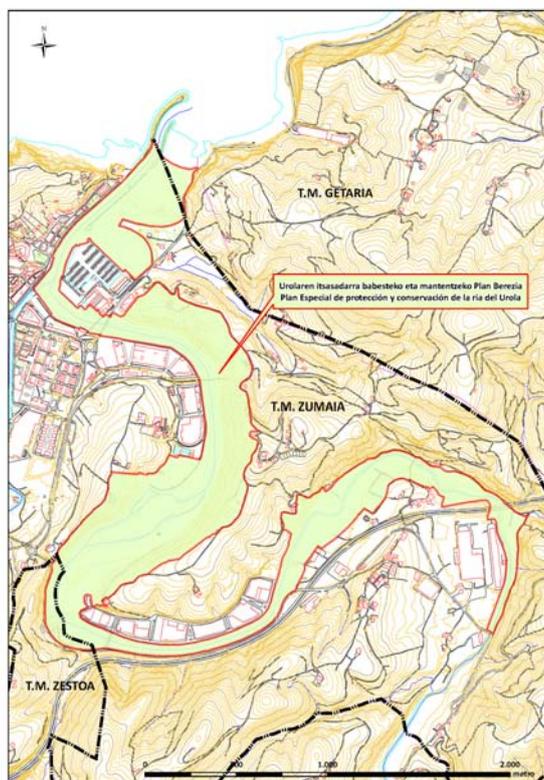
2. Ámbito del Plan Especial

Superficie total: 160,32 Ha.

Superficie en T.M. Zumaia: 154,56 Ha (96,4%).

Superficie en T.M. Zestoa: 3,72 Ha (2,3%).

Superficie en T.M. Getaria: 2,06 Ha (1,3%).

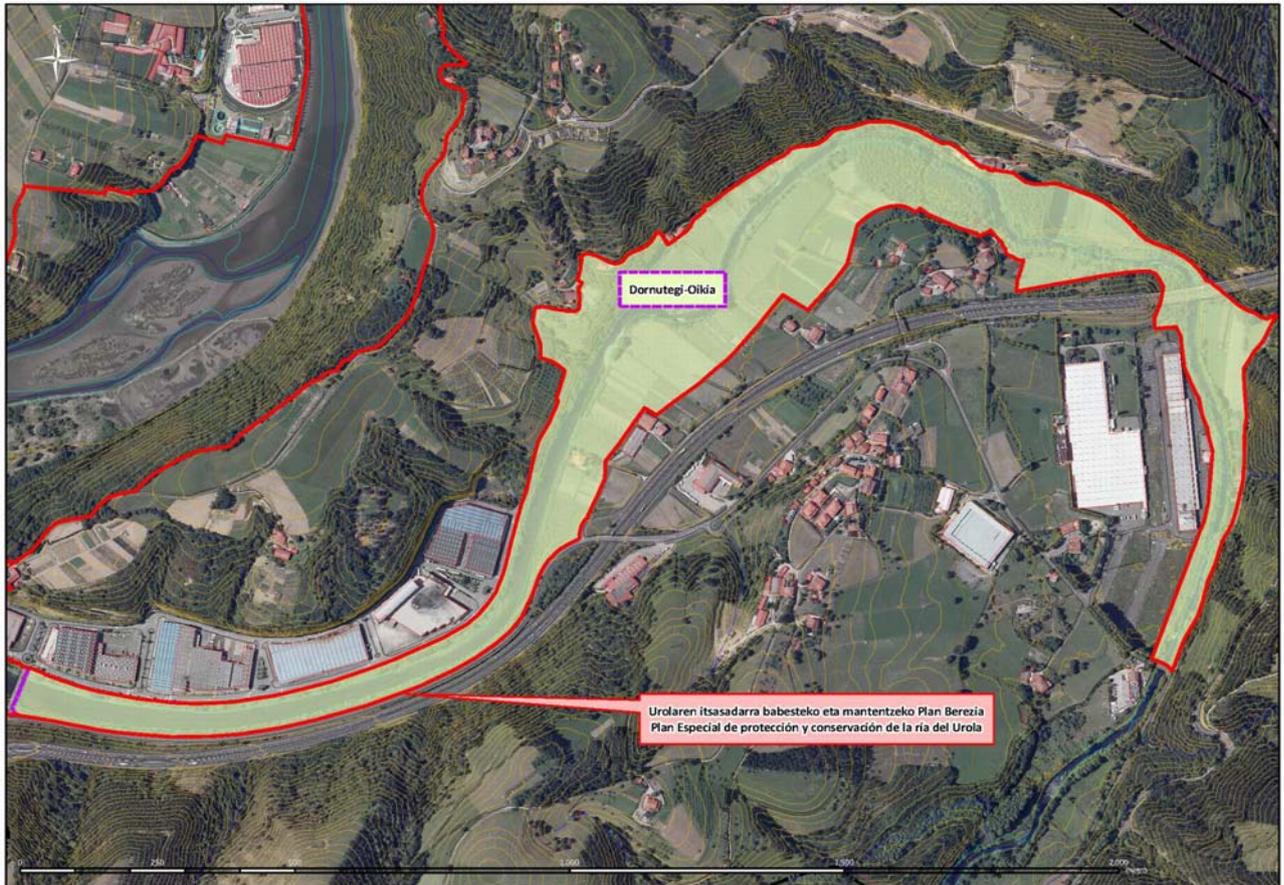
3. Ámbito de Dornutegi-Oikia

Superficie: 39,83 Ha (24,8% de superficie del Plan Especial)
Superficie en T.M. Zumaia: 39,83 Ha.

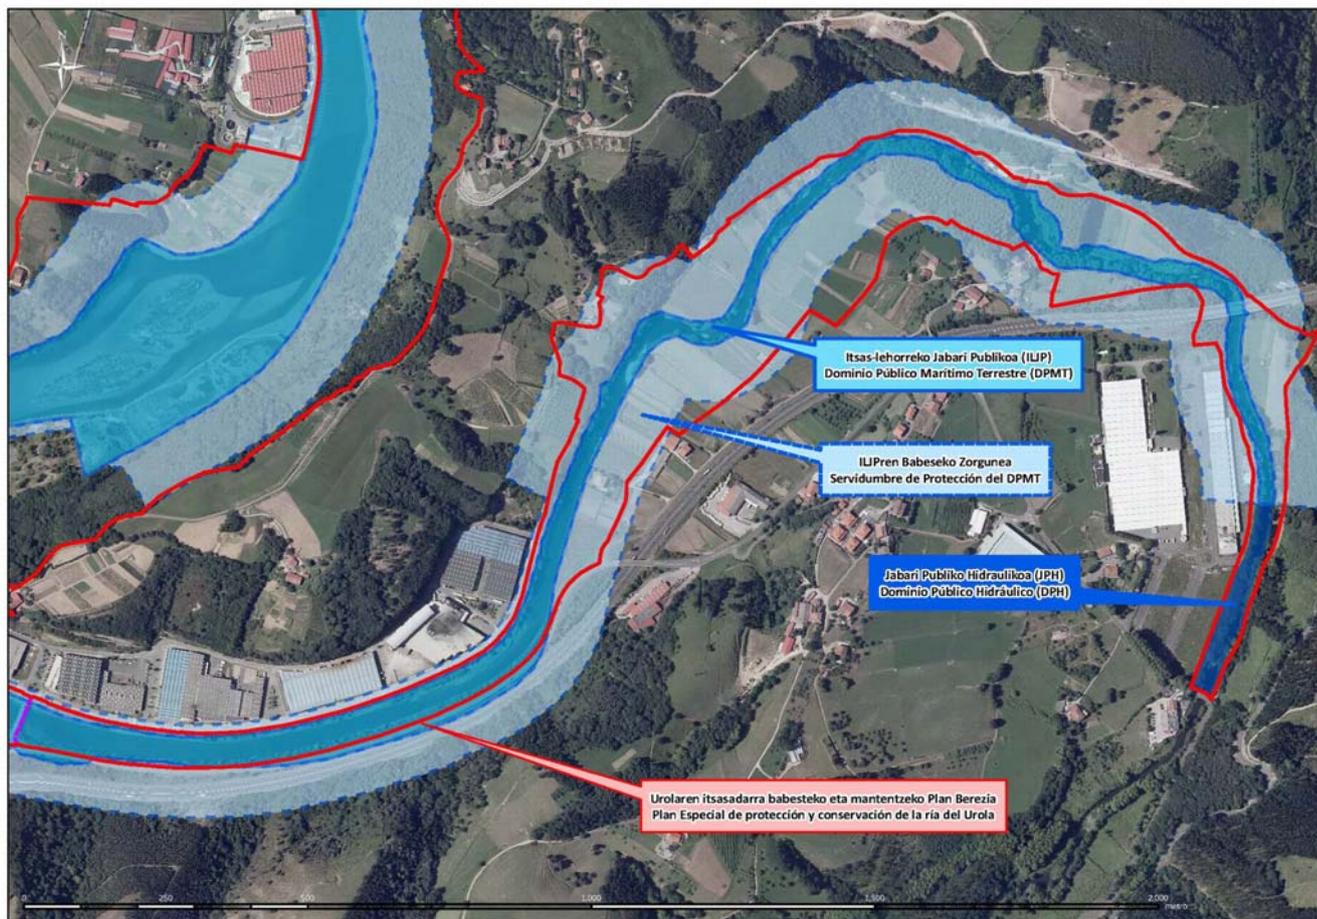
- Dominio Público Marítimo Terrestre y Zona de Servidumbre: la ría y sus márgenes forman parte del Dominio Público Marítimo Terrestre (13,45 Ha, 34% del ámbito Dornutegi-Oikia). Su entorno y laderas (22,73 Ha, 57% del ámbito) están bajo la regulación de la Zona de Servidumbre (Ley de Costas). Quedan fuera de esta zona algunos espacios en torno a Kondealdea y Errenteria, etc.
- El tramo del río Urola que discurre entre el polígono Xey el puente de Errotagain es Dominio Público Hidráulico y, por tanto, le corresponde las determinaciones de la Ley de Aguas.

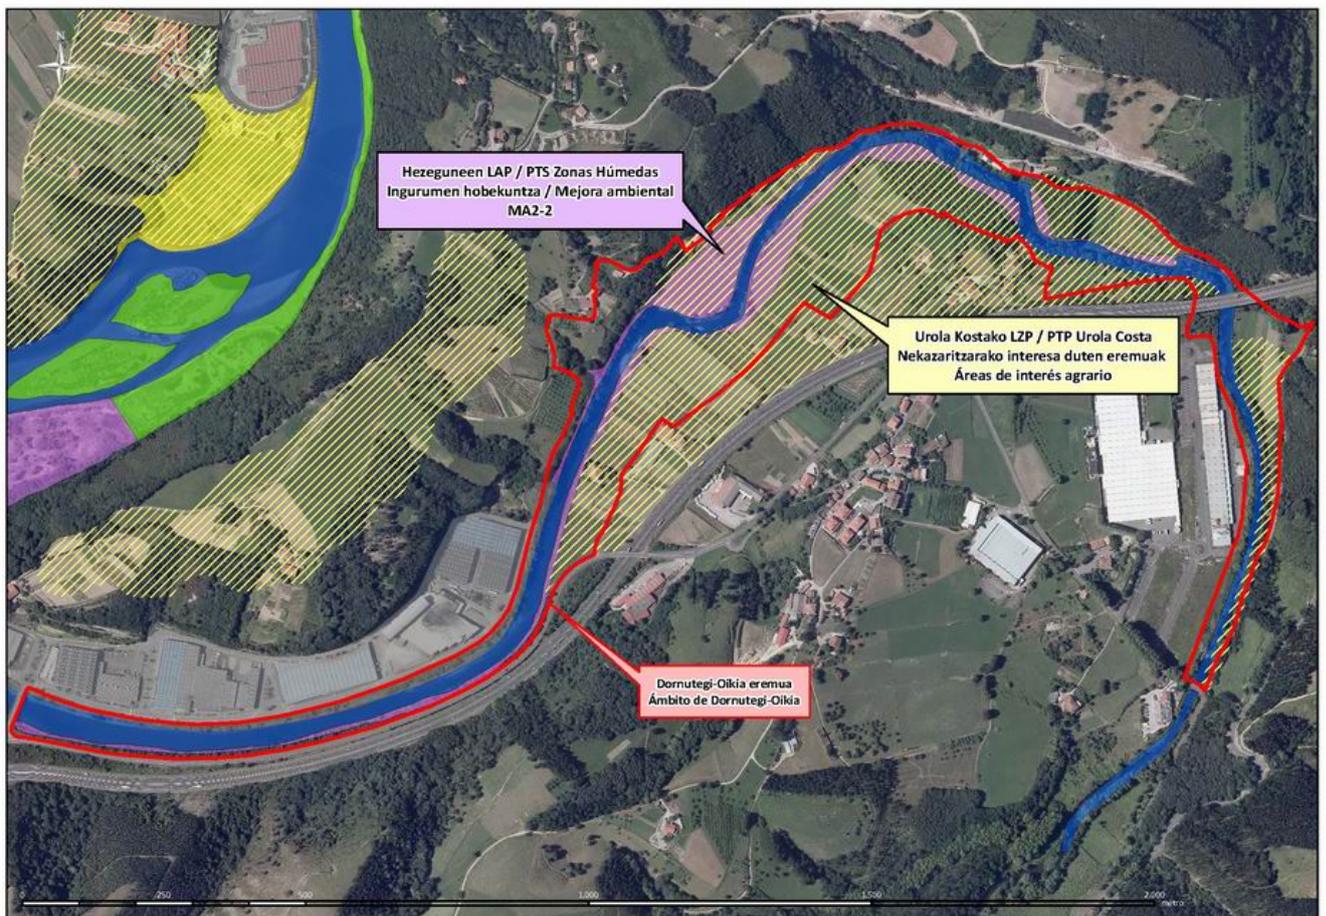
- En 2004 se aprobó el Plan Territorial Sectorial de Zonas Húmedas, que identificó varias zonas de las márgenes del Urola en la categoría de ‘mejora ambiental’ (MA2-2), concretamente en la subcategoría de ‘Áreas degradadas a recuperar’. Estas zonas son bastante estrechas salvo en las dos márgenes en el entorno de Dornutegi, donde señala áreas más amplias en las que propone la recuperación y mejora de las riberas. Se trata de zonas inundables, con muy alto riesgo de inundabilidad.
- Por su parte el Plan Territorial Parcial de Urola Costa, aprobado en 2006, incluye la mayor parte del espacio, salvo las márgenes del río, en la categoría de ‘áreas de interés agrario’.

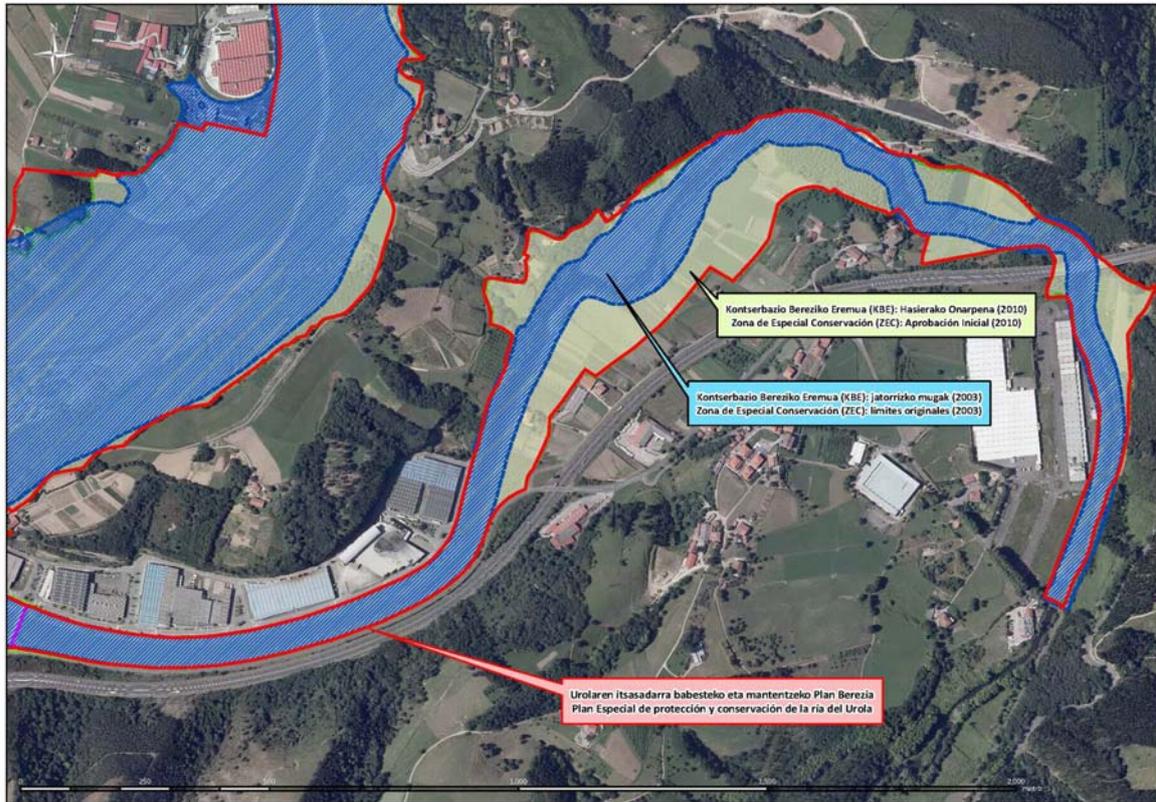
- Zona de Especial Conservación (ZEC) 'Ría del Urola', de la Red Natura 2000. Se trata de una red de espacios protegidos a escala europea, puesta en marcha en cumplimiento de la Directiva Europea 'Habitat', aprobada en 1992. En diciembre de 2010 se dio aprobación inicial al 'Plan de Gestión' de la ZEC, que propone un ámbito más amplio que los límites originales aprobados en 2003. A la hora de elaborar el Plan Especial de la Ría del Urola se ha tomado como base este ámbito ampliado.

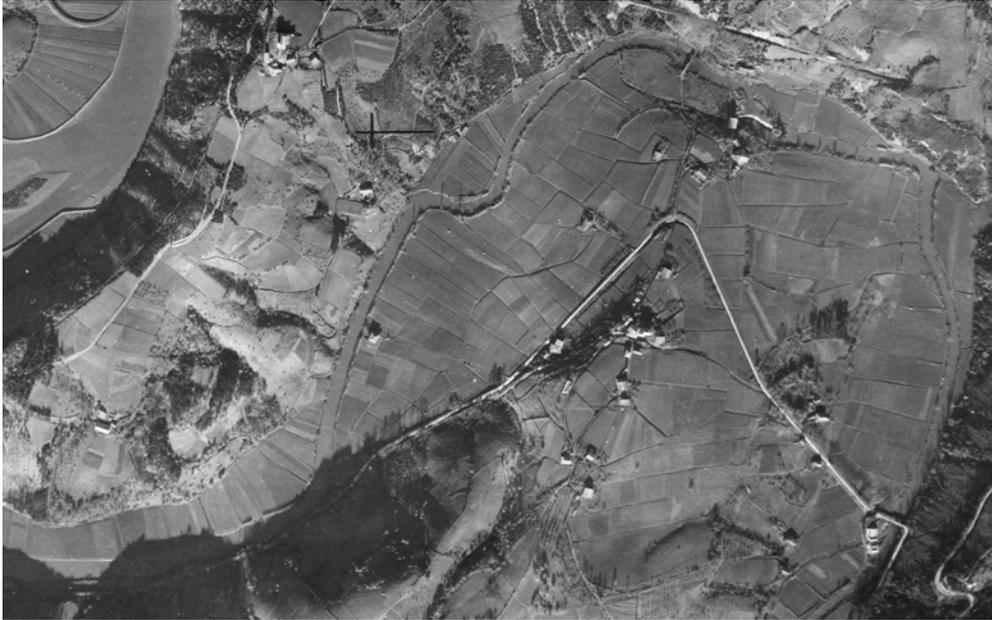
En la ortofoto de 1954 se puede comprobar que la presa y central de Yartza se encuentra en pie. Los usos agrarios son predominantes en todo el meandro. Las modificaciones más significativas comenzaron en la década de los años 70, con la construcción de la autopista, que separó y alejó el barrio y las parcelas de la ribera, así como algunos caseríos. En la ortofoto de 1981 se puede ver que la A-8 y las zonas industriales de Xey y Guascor ya están construídos, y que los desmontes y rellenos del meandro de Gorostiaga ya se han realizado. En la década de los años 90 se construyó el polígono J.M. Korta.

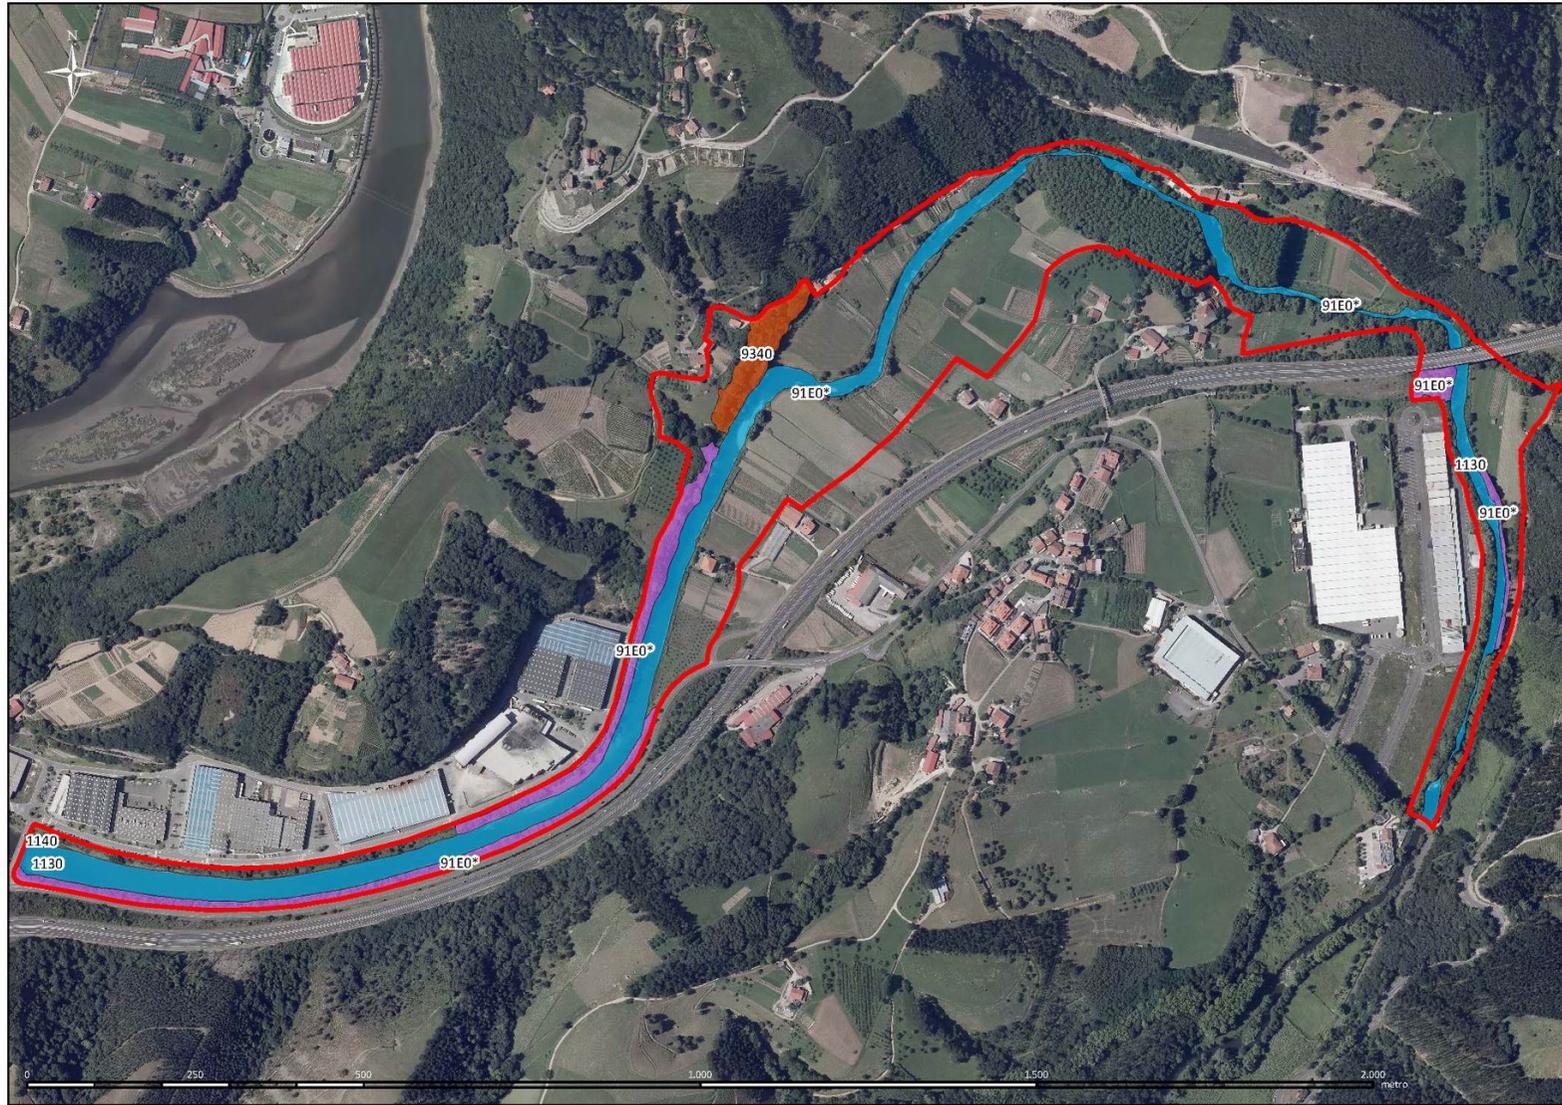
CÓDIGO UE	Descripción	Superficie en Plan Especial (Ha)	% del ámbito del Plan Especial	Superficie en ámbito Dornutegi-Oikia (Ha)	% del ámbito Dornutegi-Oikia
1130	Estuario	35,18	21,94%	7,76	19,48%
1140	Llanos fangosos o arenosos no cubiertos en marea baja	14,82	9,24%	0,025	0,06%
91E0*	Bosques aluviales de <i>Alnus glutinosa</i> eta <i>Fraxinus excelsior</i>	3,52	2,20%	3,40	8,54%
9340	Bosques de <i>Quercus ilex</i> y <i>Quercus rotundifolia</i>	24,88	15,52%	0,92	2,31%

- Salvo el hábitat 9340, el estado de conservación del resto de los hábitats es considerado 'inadecuado' y en la mayor parte de los casos 'desfavorable' en el ámbito de la ZEC 'Ría del Urola.
- La isla de Mantzisor ha sido considerada como un ámbito de gran potencial para la recuperación de hábitats de estuario y márgenes de ríos. La restauración ambiental de este espacio favorecería especialmente el estado de conservación de los hábitats 1130 (estuario) y 91E0* (aliseda-fresneda).

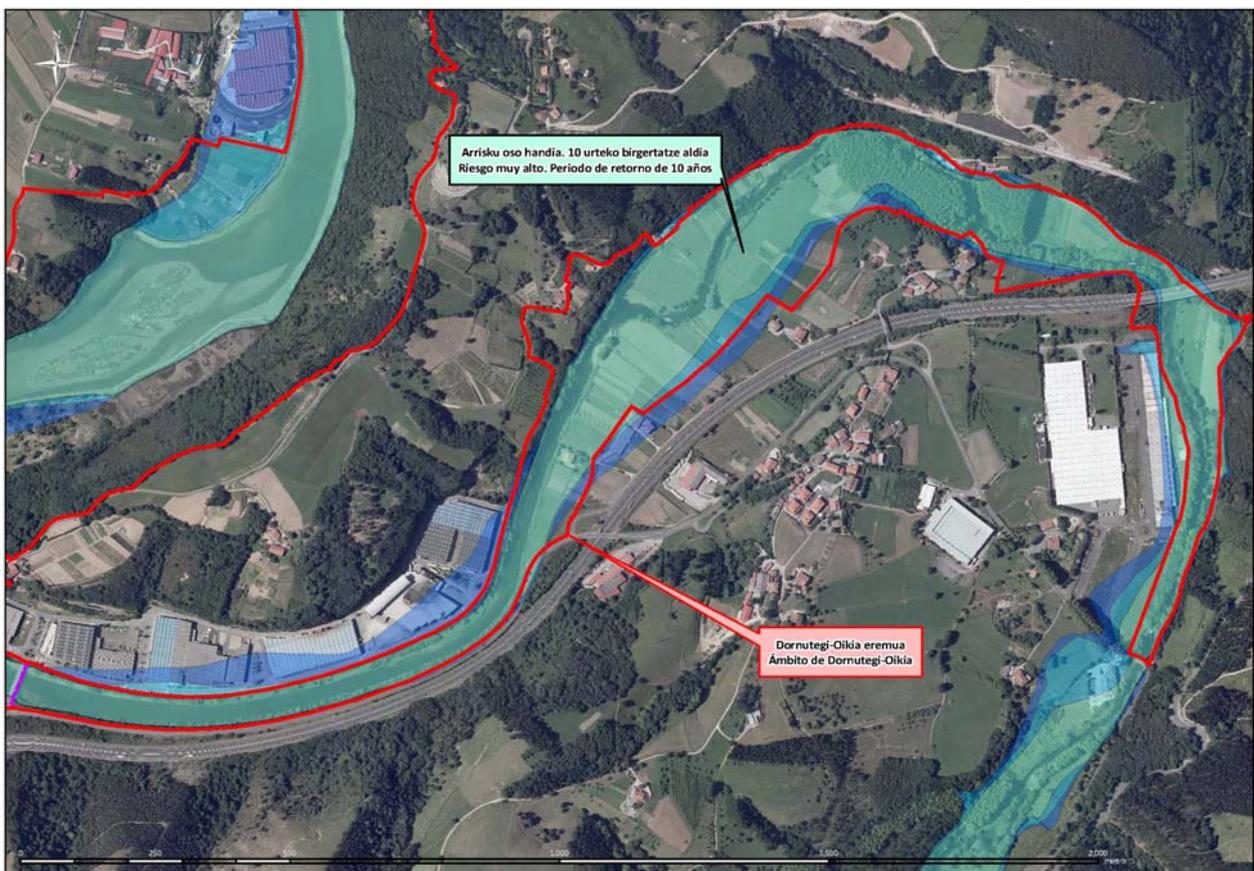
- Riesgo de inundación: riesgo muy alto en el entorno de Dornutegi y las riberas de Oikia.

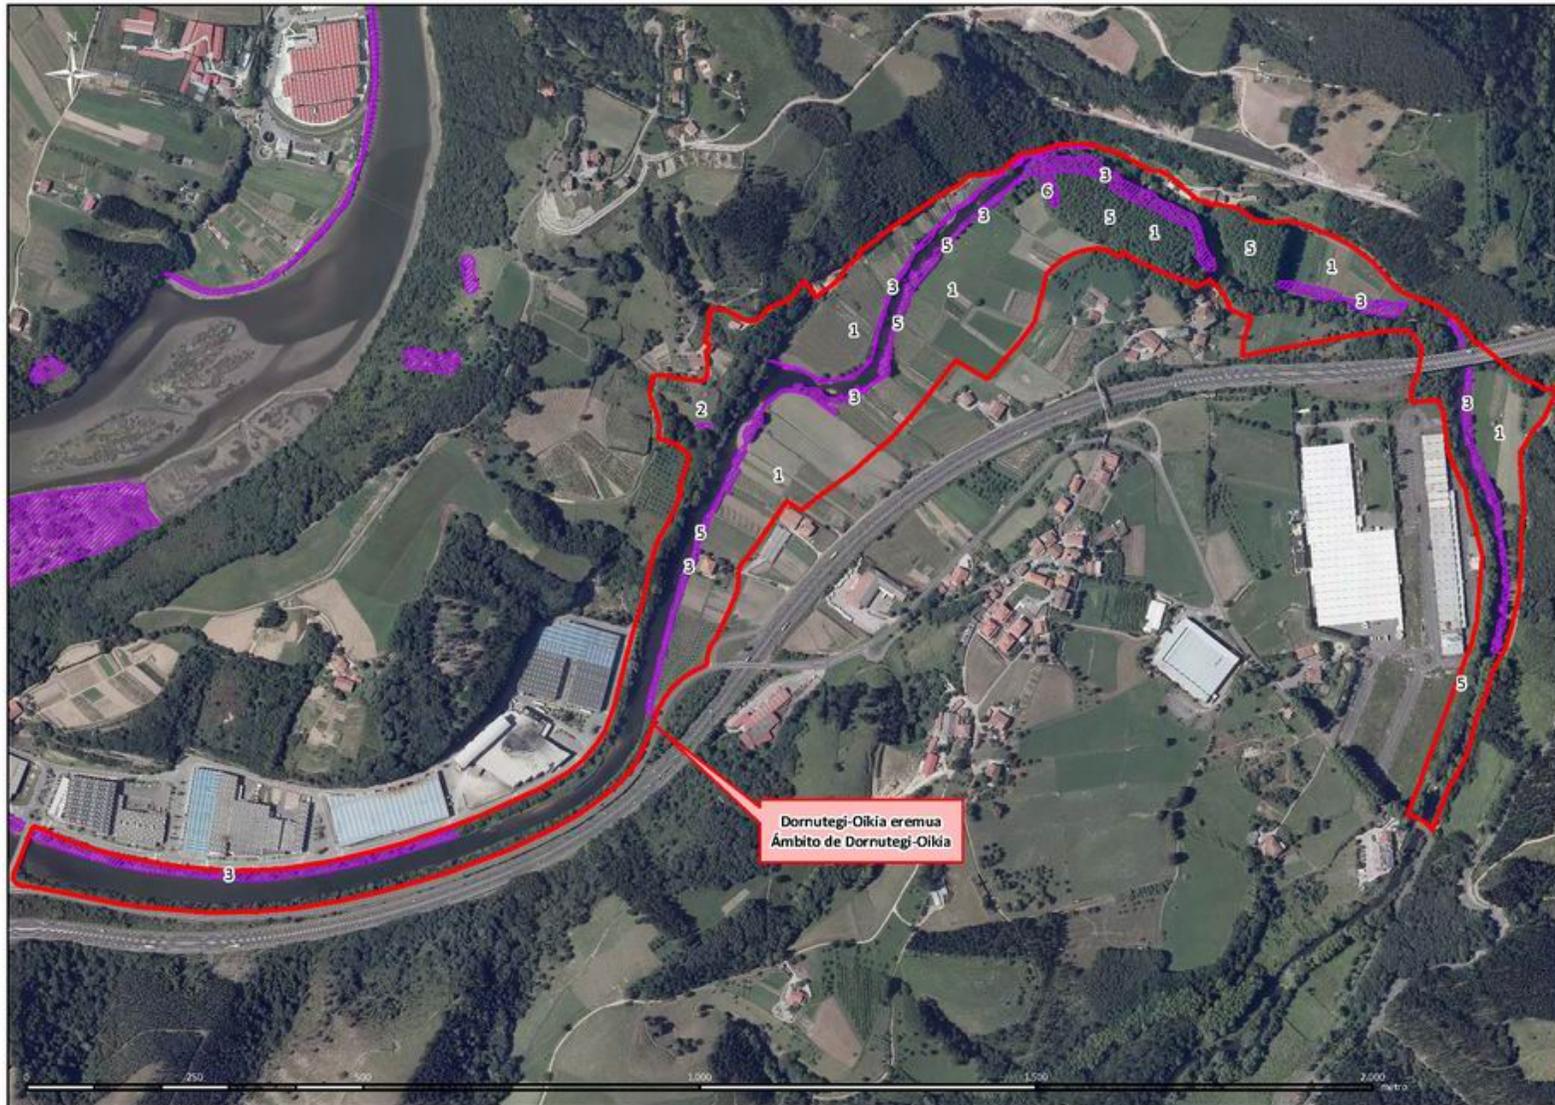
- (1) Alto riesgo de inundación en varias zonas (Dornutegi, riberas de Oikia, etc.)
- (2) Riesgo de erosión en varios puntos de la margen derecha del río (en torno a la A-8, Dornutegi) y riesgo de deslizamiento en las laderas de fuerte pendiente y sin cobertura arbórea (laderas de Torre).

- (3) Ausencia de vegetación de ribera (aliseda-fresneda, saucedá) en la mayor parte de los tramos.
- (4) Dificultades para lograr un equilibrio entre los usos agrarios y las actuaciones de conservación ambiental.

- (5) Proliferación de especies exóticas e invasoras en las márgenes del río, traídas por el río, maquinaria, etc. como *Fallopia japonica*, o bien plantadas (caña, plátanos).

- (6) Cierre del canal de la antigua central de Mantzisor, que ha generado la retención de agua en pozos que pueden ser insalubres. La apertura del canal y la recuperación de la isla (convirtiéndola en parte o en su totalidad en área inundable y sustituyendo la plantación de plátanos por una aliseda) puede, junto con otras actuaciones, mejorar las condiciones hidráulicas de aguas arriba.
